## AO PRESSIONAR O BOTÃO DA IGNIÇÃO TEM RUÍDO.

## CRONÔMETRO NÃO DISPARA

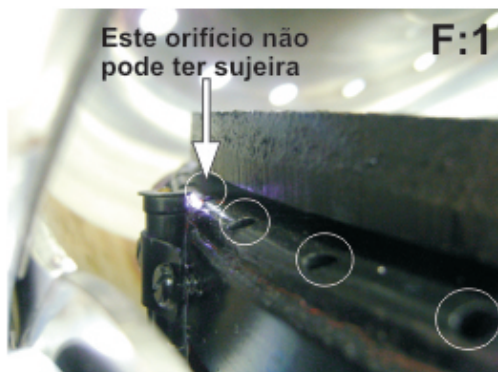
- 1-) Verificar a limpeza da velinha e do orifício do queimador (**Foto 1**)
- 2-) A distância entre a velinha e o orifício do queimador, deve ser de 2 mm (**Foto 2**)
- 3-) Verifique se o fio Siliconado Branco, que transmite a faísca da usina para a velinha está bem conectado nas extremidades.
- 4-) Caso não detectou nenhum problema, encaminhar para a assistência técnica.

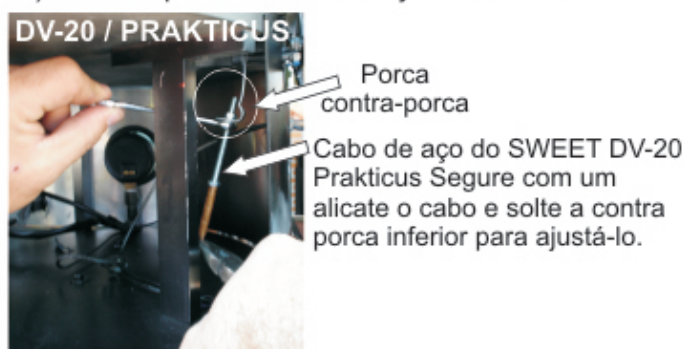
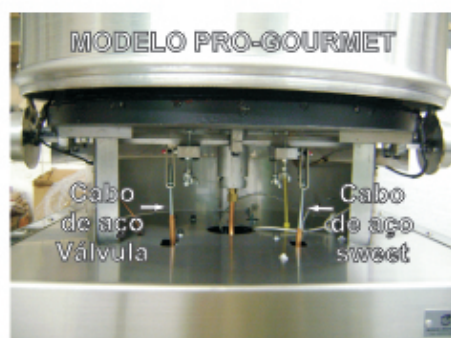
- 1-) Com a cúpula fechada retire a tampa traseira e puxe o **cabo de aço** do acionamento do micro-sweet. Caso o cronômetro dispare, deve-se encurtar o cabo de aço (**Foto 2 e 3**).
- 2-) No micro-sweet desconectar o fio **3** (no modelo PRO-40) (**Foto 4**), ou o fio **2** nos demais modelos. Caso dispare, substituir o micro-sweet.
- 3-) Caso o problema não seja solucionado encaminhar a placa para a Di Volpi.
