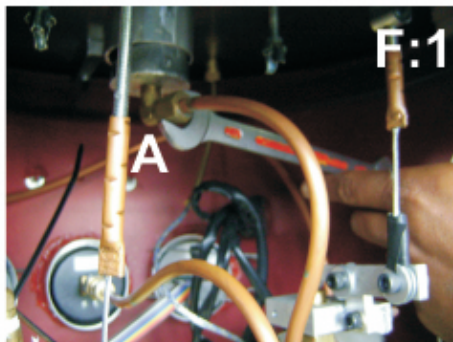
- 1-) INJETOR 2 - , para desentupí-lo retirar a tampa traseira.
- 2-) Cuidado com o forno quente. Sobre o tubo central da entrada de gás, retirar a anilha com uma chave de boca no terminal do cotovelo (**Foto 1**)

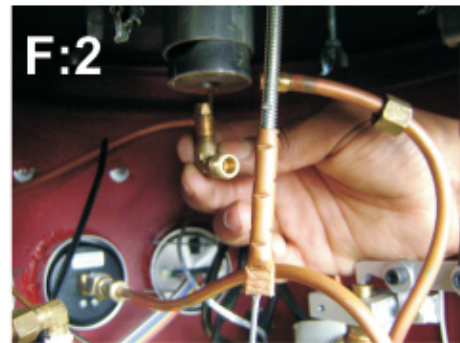
- 3-) Afastar o tubo de gás (**Foto 2**), para desrosquear o cotovelo, onde se encontra o injetor.
- 4-) Na extremidade do cotovelo está o injetor 2, que pode desentupido com o fio da escova de aço que acompanha o forno. (**Foto 3**)

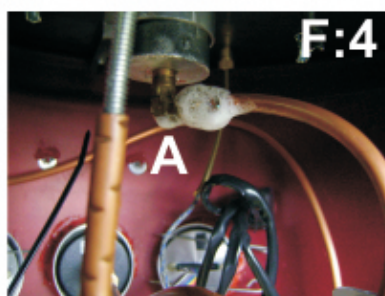
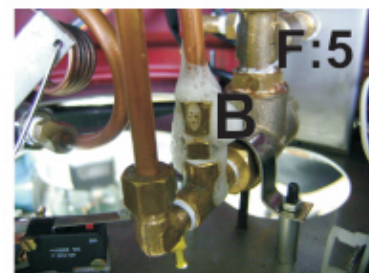
- 5-) Feito isso, recolocar o cotovelo sem o uso de veda rosca.
  - 7-) Encaixar o tubo de cobre dentro do cotovelo e rosquear a anilha com a mão até pegar o fio de rosca, e concluir com a chave de boca sem muito aperto.
  - 8-) Passe espuma pelas conexões **nas duas extremidades da tubulação (A e B) (Foto 4) (Foto 5)** e conecte o gás.
- Nos modelos DV-20 E PRAKTICUS ao conectar o gás e ao abrir o registro verifique se existe vazamento. Na Linha PRO pressione a válvula de segurança para verificar a existência de vazamentos. Caso exista, reaperte as conexões.
